**São Tomé das Letras / Minas Gerais**  
**Inventário de Proteção ao Acervo Cultural**  
**Estruturas Arquitetônicas e Urbanísticas**

Ficha Nº03/15

1. **Distrito:** Sede
2. **Designação:** Bar do Elis / Violeta Arte / Harmonia
3. **Endereço:** Praça Barão de Alfenas esquina com rua Cap. Pedro José Martins
4. **Propriedade:** Elis Silva Guedes
5. **Responsável:** Elis Silva Guedes
6. **Situação de Ocupação:** Imóvel próprio
7. **Histórico:**

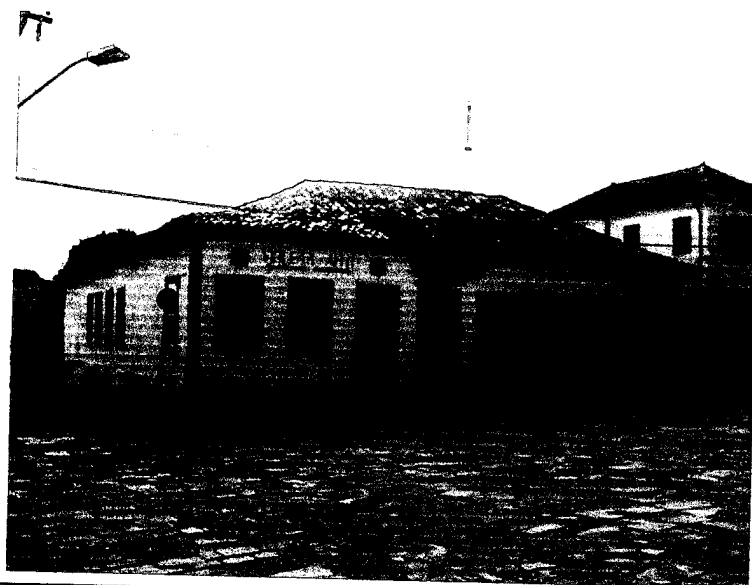
**9. Documentação Fotográfica:**

O estado geral de conservação da casa é regular, mas se divide em dois parâmetros completamente diferentes:

A loja está em bom estado, passou por reforma interna e da fachada e não apresenta nenhum problema evidente.

Já o bar e a residência encontram-se em péssimo estado. Ripas e caibros do telhado já estão completamente deteriorados e o manto de cobertura apresenta 60% de telhas quebradas ou corridas, de acordo com proprietário, causando inúmeras goteiras dentro da casa em dias de chuva. Por este motivo alguns forros, que ainda não foram trocados, encontram-se parcialmente destruídos, sendo que o da sala está prestes a desabar. Nas paredes aparecem uma grande incidência de rachaduras e a pintura tanto interna quanto externa necessita ser refeita. Os pisos, originais, encontram-se muito desgastados.

Goteiras a partir de telhas quebradas, causando estragos no forro.

Umidade ascendente na base da construção infiltrando por capilaridade nas paredes, desagregando a argamassa de revestimento, originando manchas escuras.

Substituição urgente das peças secundárias e telhas quebradas do telhado, além de ser feito correto grampeamento em todas elas.

As paredes internas de pau-a-pique já se encontram bastante deterioradas e talvez necessitem ser substituídas, caso não seja possível fazer a substituição de pintura e reboco.

Manutenção e limpeza constante no piso tabuado.

Substituição dos forros em situação de destruição parcial.

Repintura uniforme nas fachadas.
