Distrito: Sede

Designação: Conjunto Arquitetônico

Endereço: Rua Jéferson Gonzaga, 6 e 12.

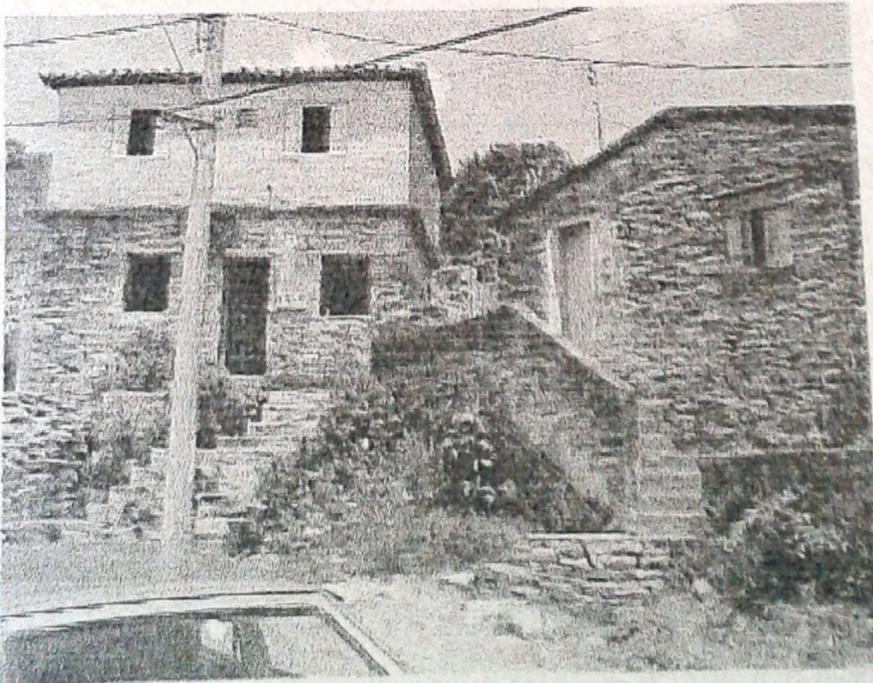
Conjunto constituído de duas residências em contexto urbano confuso, de época construtiva e tipologia arquitetônica indefinida, sendo uma de um e a outra de dois pavimentos, assentadas em nível acima da rua, com afastamento frontal, lateral e posterior, implantadas em ponto de confluência de alinhamento da rua, com acessos por escadas independentes e características arquitetônicas diferentes.

Ambas possuem poucos elementos integrados externos, com exceção de alguns jardins em terreno natural mal cuidados, sem definição e gradil no alinhamento, em pleno uso como residências, em contexto urbano caótico e desordenado e em regular estado de conservação.

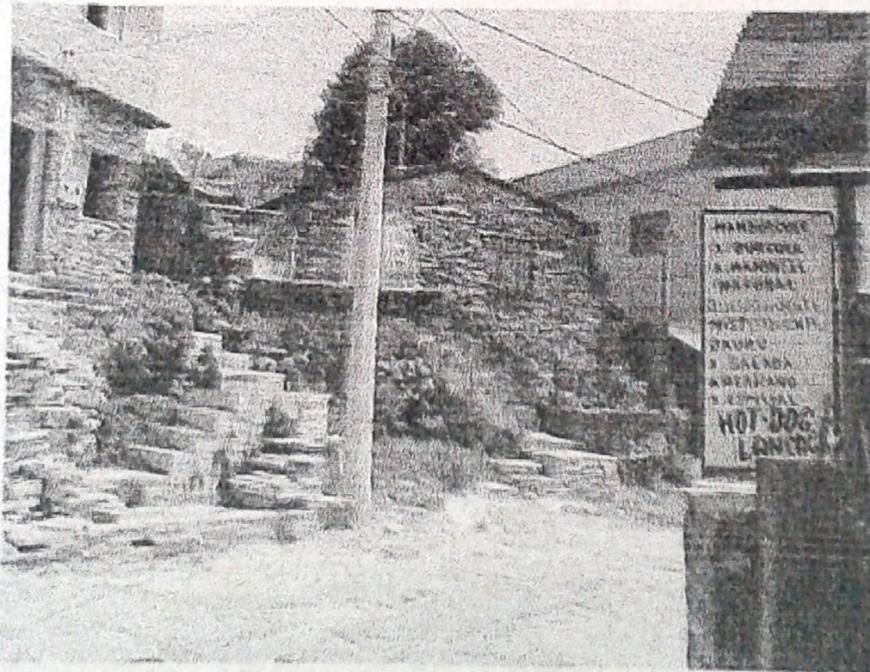
O entorno, apresenta problemas e necessita de intervenções urbanas, capazes de minimizar o caos aparente. Apesar da horizontalidade, há, devido ao estado de conservação regular e o baixo padrão das edificações, tendência à substituição – desejável, mas corre-se sério risco de verticalização da área.

Um necessidade básica é a substituição da rede elétrica aérea pela subterrânea, a fiação confusa e por demais vista, causa indesejável confusão na leitura urbana dos espaços que definem a cidade.

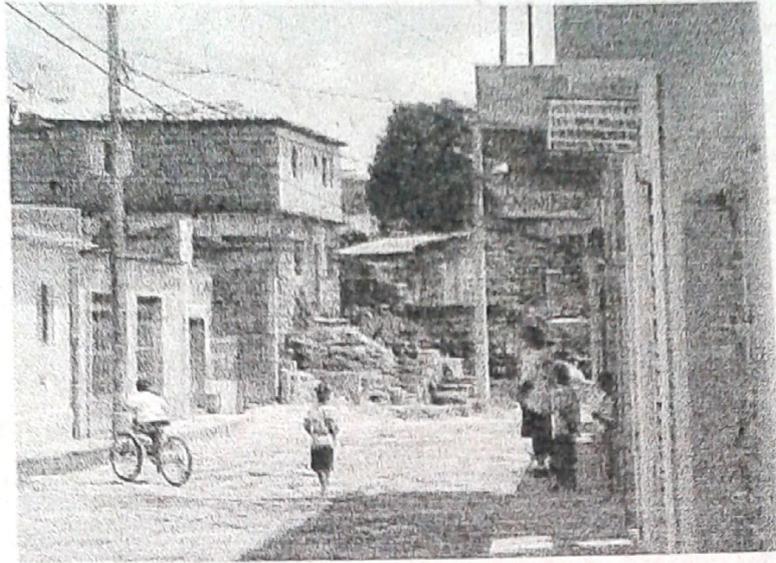
Visível, ainda em andamento, a ampliação, feita pela introdução do segundo pavimento, recebeu vedações nos vãos de janelas, com materiais diferentes dos utilizados na primeira fase construtiva do imóvel.

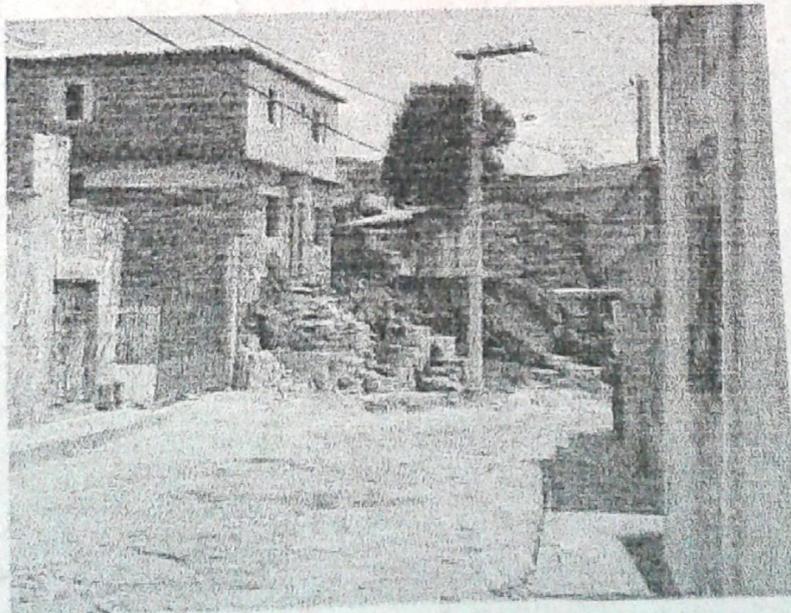
Regular, os imóveis precisam receber reparos, e definir a confusa implantação frontal.
