**Prefeitura Municipal de São Thomé das Letras**  
*Inventário de Proteção do Acervo Cultural – Estruturas Arquitetônicas e Urbanísticas*  
Subcategoria – Ruína

**Designação:** Ruína

**Endereço:** Rua João Batista Neves

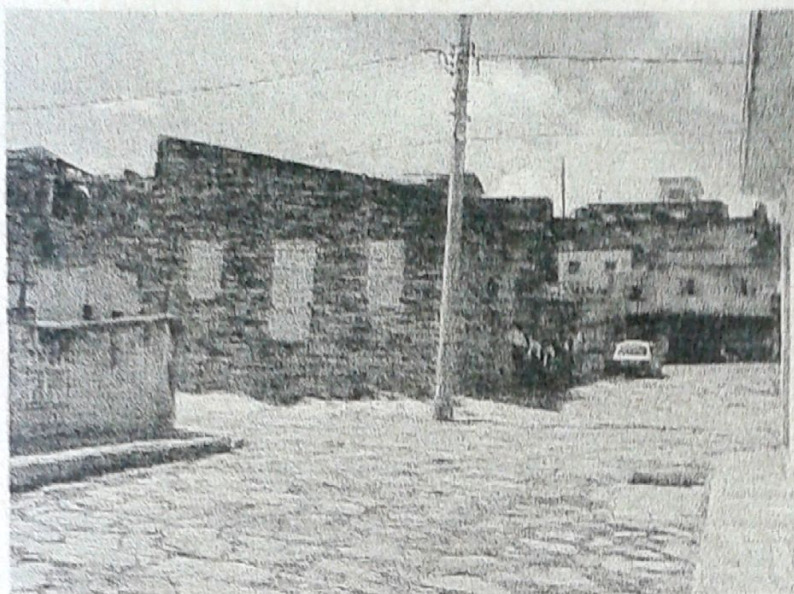
Vedação das aberturas, com filetes de pedra São Tomé. Aconselha-se a remoção.

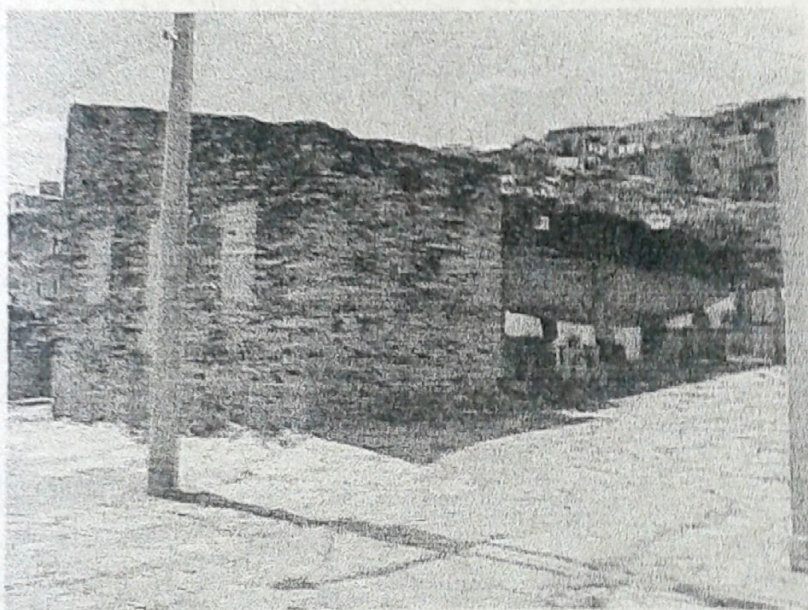
Construção de uma parede de alvenaria de tijolo, completando a parede de pedra arruinada. É uma intervenção descaracterizante e deve ser retirada.

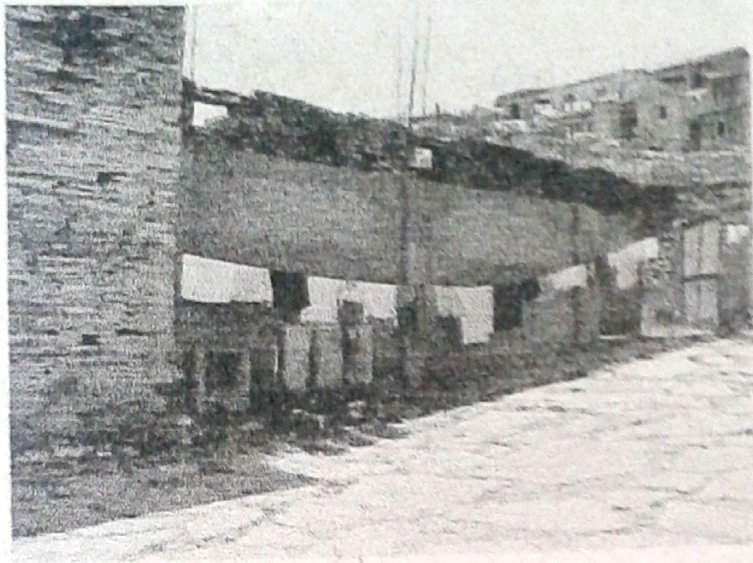
Deve-se analisar o bem como ruína, é regular o estado de conservação por motivos facilmente reversíveis: presença de lixo no passeio, proliferação de ervas daninhas no interior da ruína, uso inadequado do espaço como área de serviço.

O espaço deve receber um tratamento de preservação da ruína. A intervenção não deve visar a reconstrução e sim a revitalização do espaço urbano, explorando a ruína. Fazendo dela um ponto de referência e integração à malha urbana.

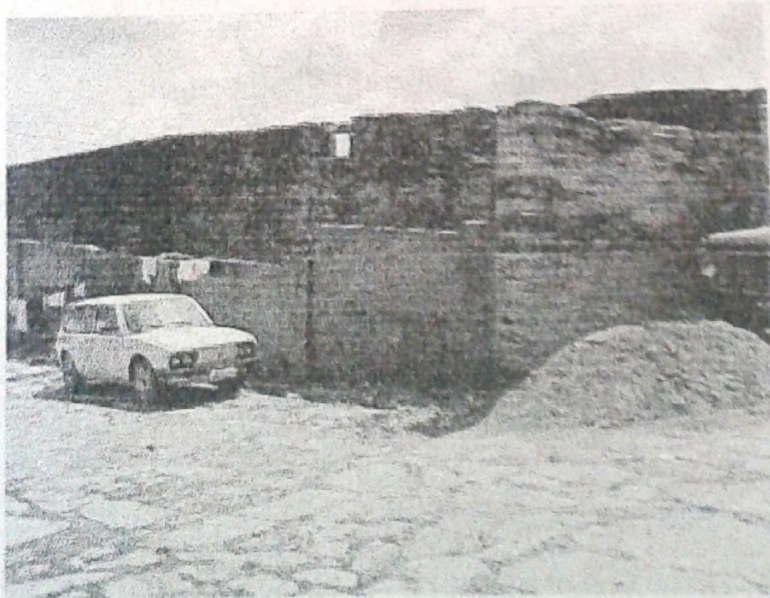
Intervenção descaracterizante, lixo e uso inadequado, devem ser evitados para preservar a estrutura arquitetônica de caráter arqueológico.

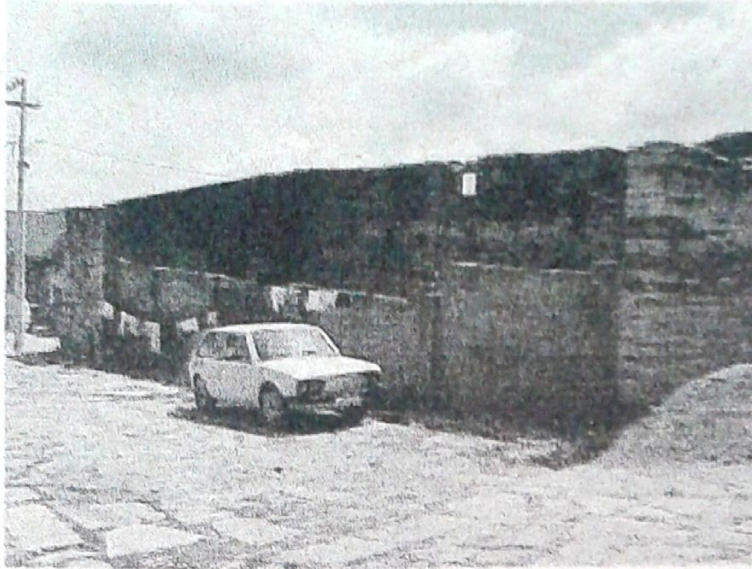
Uso indevido da ruína.
