Distrito: Sede

Designação: Conjunto Arquitetônico

Endereço: Rua Jefferson Gonzaga, 114, 26 e consultório

Prefeitura Municipal de São Thomé das Letras
Inventário de Proteção do Acervo Cultural – Estruturas Arquitetônicas e Urbanísticas
Subcategoria – Arquitetura Civil

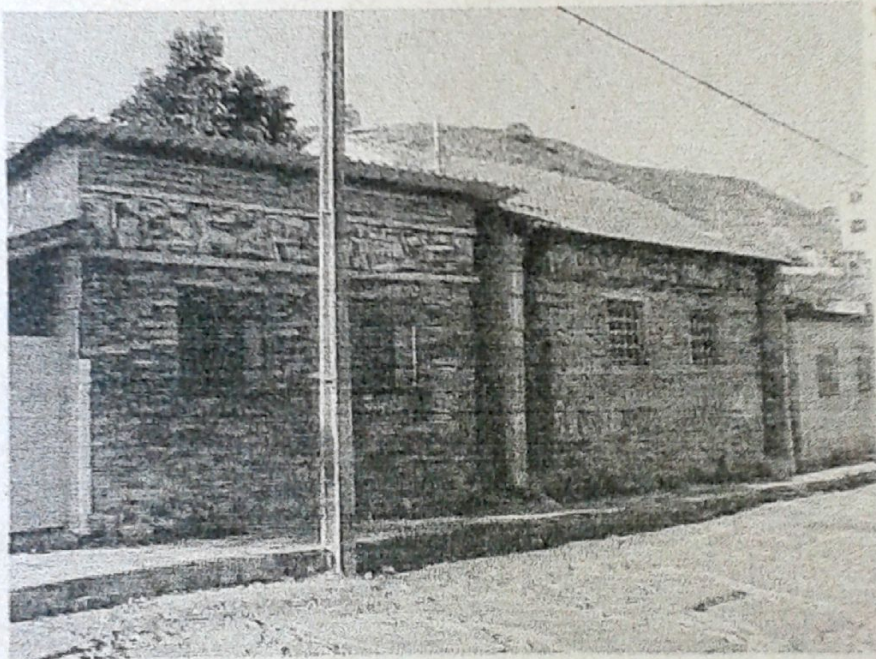
A implantação de imóvel com tendências verticalizadas, implantado a direita, do conjunto, possui um impacto visual negativo, e concorre com a serra que se descortina sobre as cumeeiras das construções horizontais.

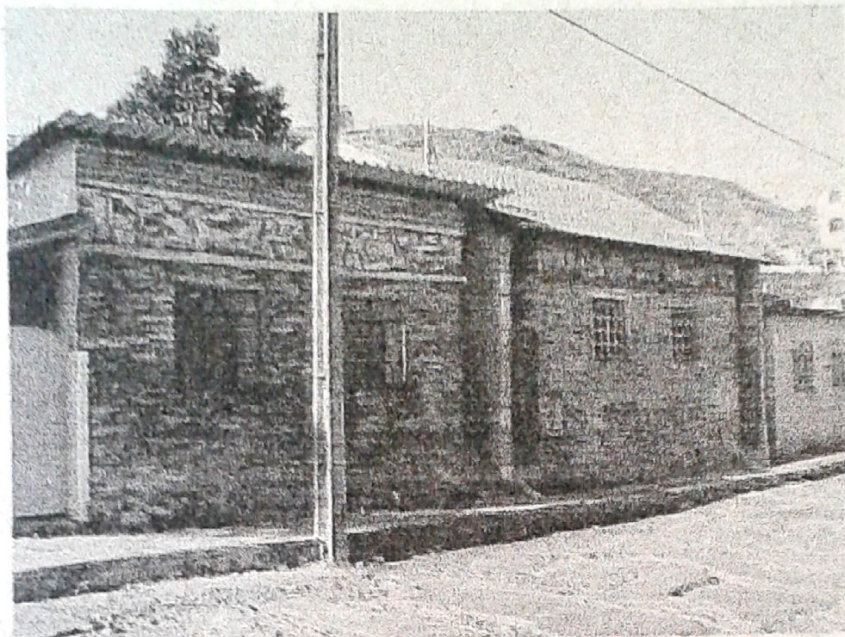
Ocorreram várias, mas as feições construtivas do conjunto foram preservadas. Apenas a substituição da cobertura cerâmica por telha de amianto merece ressalva.

Deve-se voltar com a cobertura cerâmica que foi substituída por telhas de amianto,

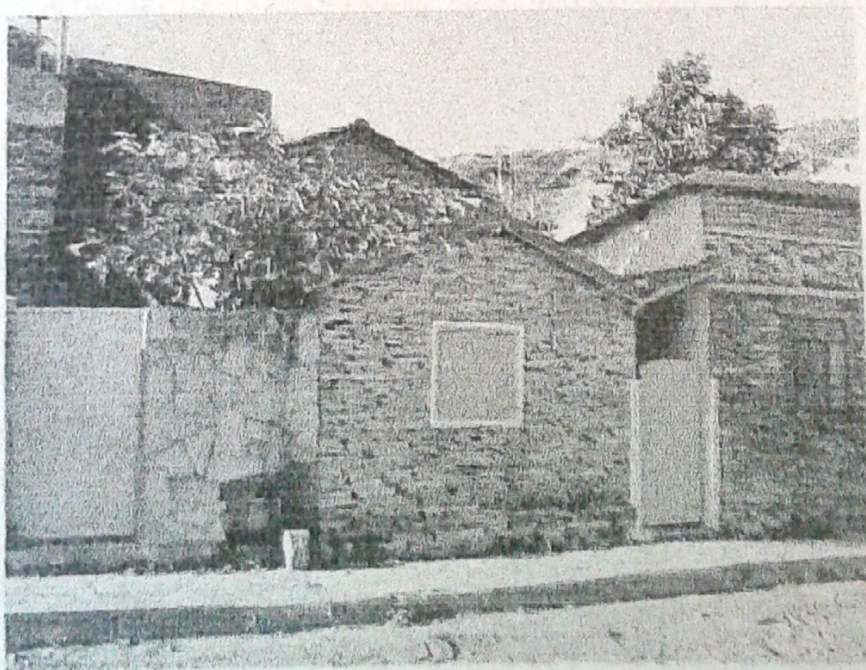
As edificações encontram-se preservadas e recebem manutenção constante.
