### ESTRUTURAS ARQUITETÔNICAS E URBANÍSTICAS – ÁREA 2 – SEÇÃO 3

1. **Município:** São Thomé das Letras – MG
2. **Distrito:** Bairro rural Ricarda (Bairro Fundão).
3. **Designação:** Fazenda do Rio do Peixe/São Thomé das Letras.

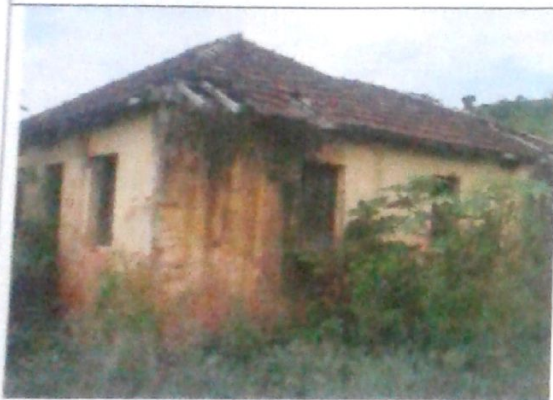
Vista lateral da sede.

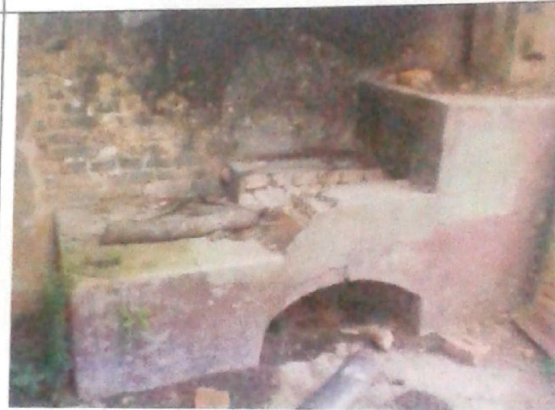
Fogão à lenha no interior da cozinha da edificação.

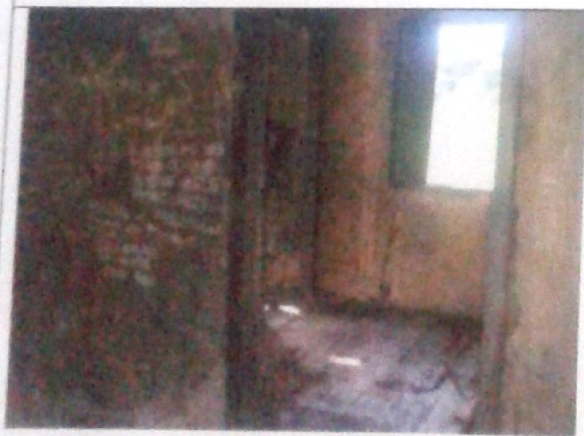
Vista do interior da sede, rachaduras, vandalismo e piso deteriorado.

18. **Medidas de conservação:** Face ao estado de avançada ruína da estrutura da edificação, a conservação somente poderá acontecer com ampla intervenção, do piso ao telhado, assim como nas paredes de alguns cômodos, que apresentam trincas e rachaduras. Uma medida emergencial seria fazer a vedação dos vãos para impedir/dificultar a ação de depredação.

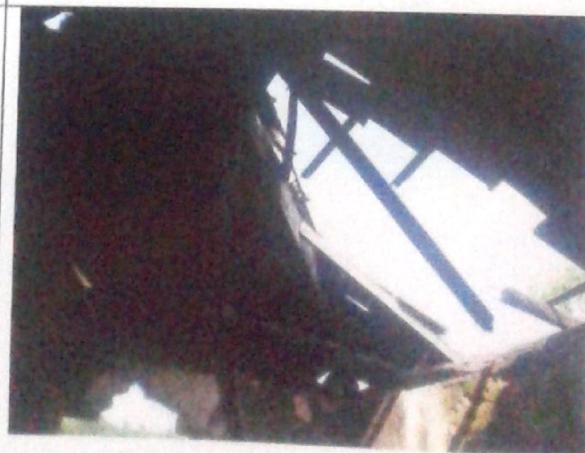
Telhado da cozinha que cedeu.

13. **proteção legal existente:** inventário
14. **proteção legal proposta:** inventário
15. **Estado de conservação:** péssimo.
16. **Análise do estado de conservação:** Os principais problemas estruturais e físicos que podem comprometer a integridade do imóvel são o desabamento parcial do telhado; as janelas de madeira quebradas, piso tabuado corrido em avançado processo de degradação por apodrecimento da madeira, tal como o forro. São visíveis rachaduras na estrutura assim como sinais de vandalismo (pichamento) no interior da edificação.
