Prefeitura Municipal de São Thomé das Letras
Inventário de Proteção do Acervo Cultural – Estruturas Arquitetônicas e Urbanísticas
Subcategoria – Praça

Designação: Praça do Rosário

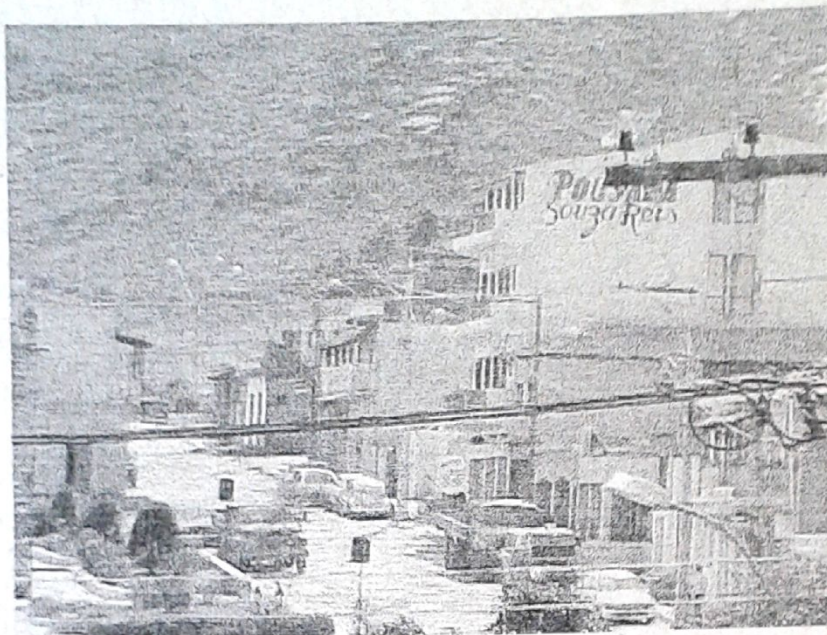
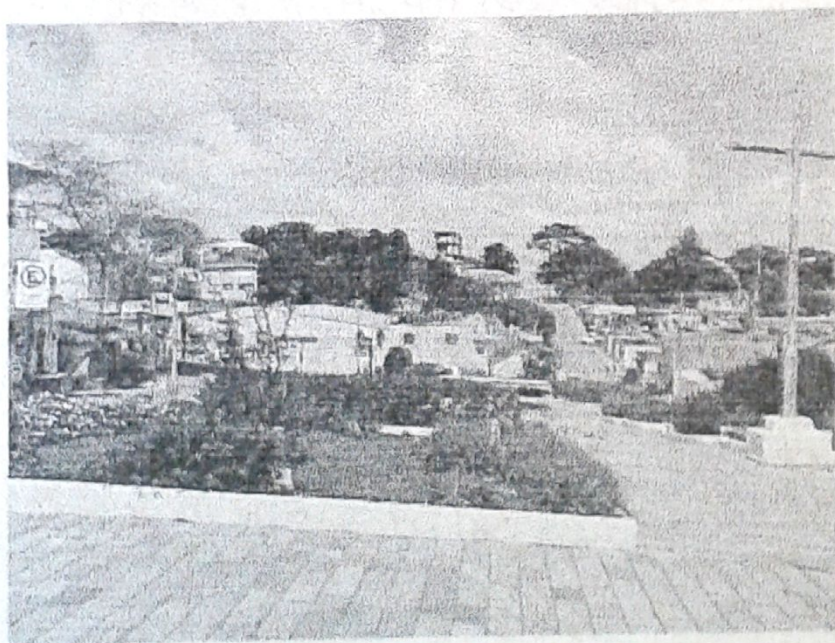
Totalmente circundada por via pública, inclusive a igreja, a praça tem em seu entorno uma grande maioria de construções em um e dois pavimentos, porém de características arquitetônicas bastante variadas.
