Distrito: Sede
Designação: Residência
Endereço: Beco 1, nº 3.
Propriedade: Espólio de Luís Alves Madeira
Responsável: José Avelino Gomes / Maria Anésia Gomes

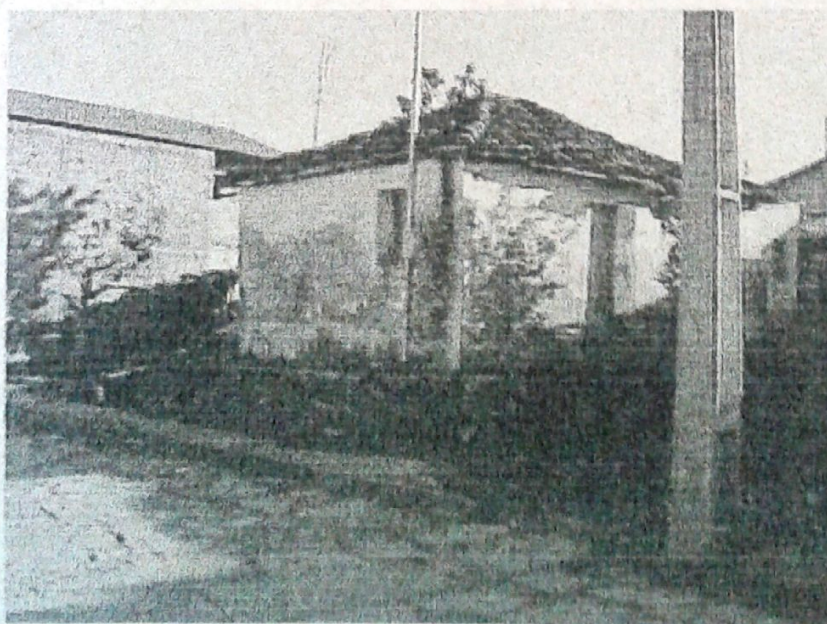
O entorno mostra renovações, e a residência mostra-se ameaçada de substituição. A área, como a maioria da malha urbana, possui calçamento de pedra São Tomé.

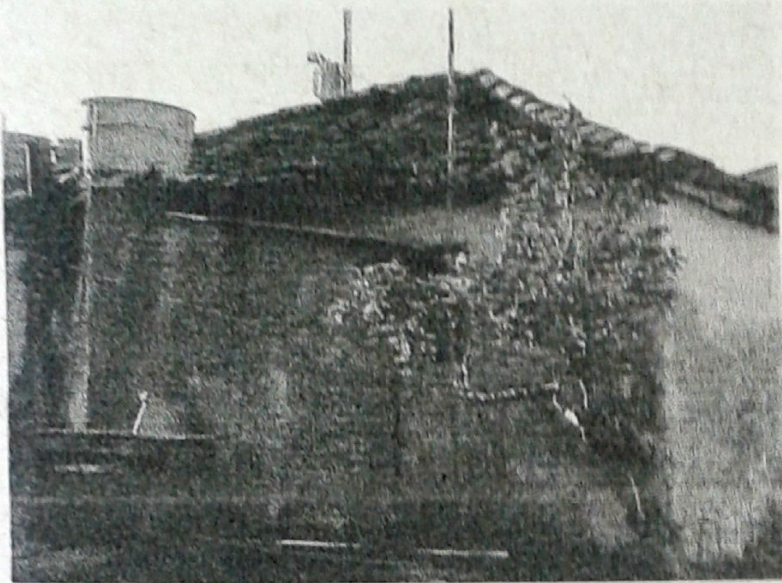
Possui anexo em alvenaria de tijolo em sua parte posterior com cobertura em telha de amianto e caixa d'água aparente descaracterizando sua originalidade

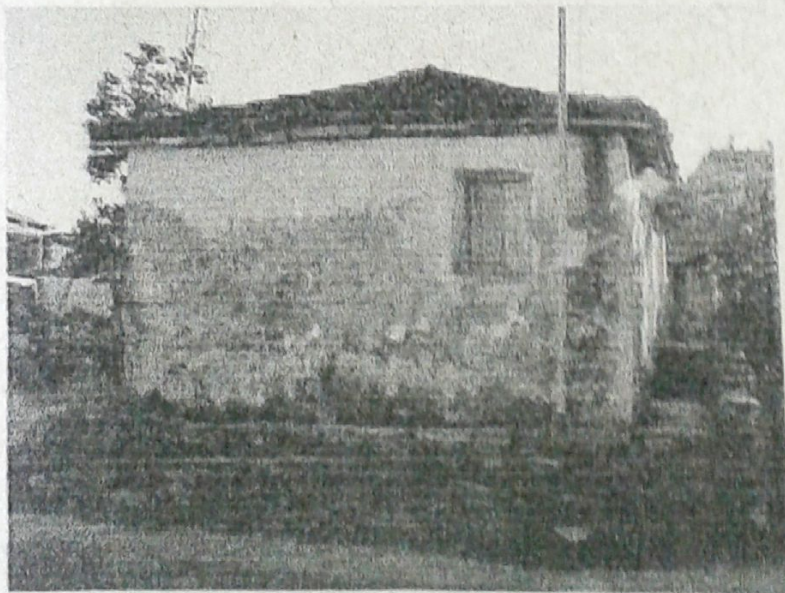
Encontra-se em uso, porém, com sujidades e mofos nas paredes, pintura gasta e regular estado de conservação.
