**Designação:** Residência

**Endereço:** Rua Camilo Rios, 7, 11.

### **Descrição:**

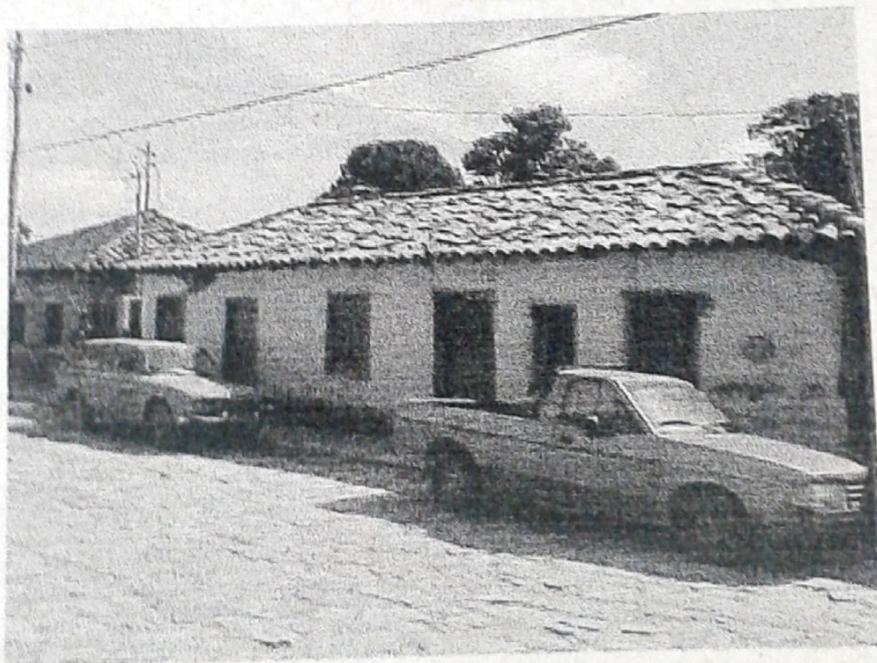
Residência de tipologia arquitetônica colonial do início do século XX, ocupando toda a extensão frontal do lote, erguida no alinhamento, no nível da rua, com afastamento lateral esquerdo e de fundos.

Com planta regular, alicerces em pedra e alvenaria de tijolos cerâmico maciço, a casa tem vãos de abertura frontal soltos, sem maiores preocupações estéticas, tendo duas portas e quatro janelas. Estes, em vergas retas, possuem marcos em peças de madeira maciça preenchendo todo o vão da parede, dando acabamento interno e externamente. Tem vedação em folha única de madeira maciça tipo calha, abrindo internamente com acabamento em pintura.

Seu telhado de cumeeira extensa paralela à rua se apóia diretamente sobre as paredes, possui quatro espigões com engradamento em madeira e cobertura em telha colonial cerâmica curva. Possui como elemento integrado externo um portão na lateral esquerda.

Encontra-se em estado regular de conservação, com descaracterização na fachada, sujidades na base inferior das paredes, pintura mal conservada.

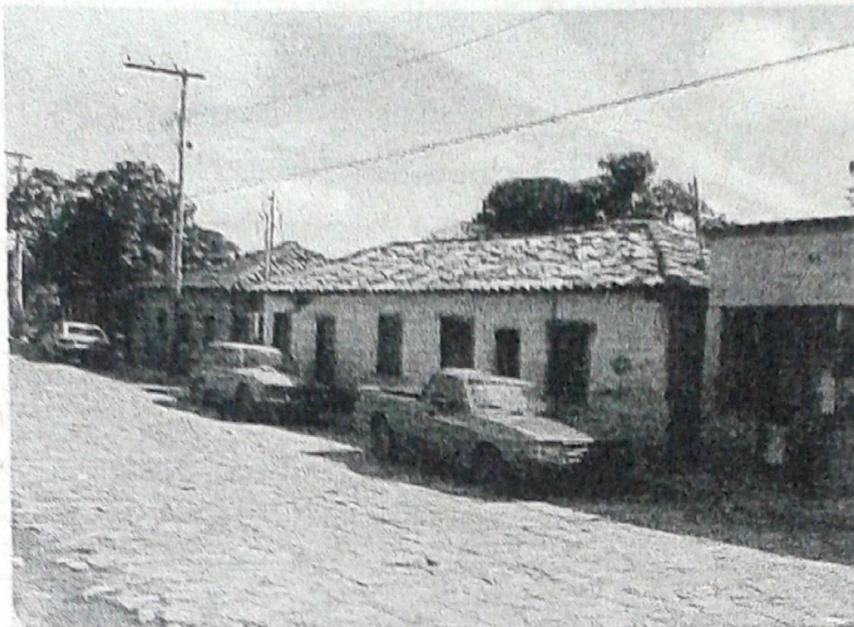
Bem inserida em contexto urbano, toda caracterizada em um pavimento e em rua plana com calçamento de pedra.
