**Designação:** Residência

**Endereço:** Rua Francisco Pinto de Souza, 11

*Prefeitura Municipal de São Thomé das Letras*  
*Inventário de Proteção do Acervo Cultural – Estruturas Arquitetônicas e Urbanísticas*  
*Subcategoria – Arquitetura Civil*

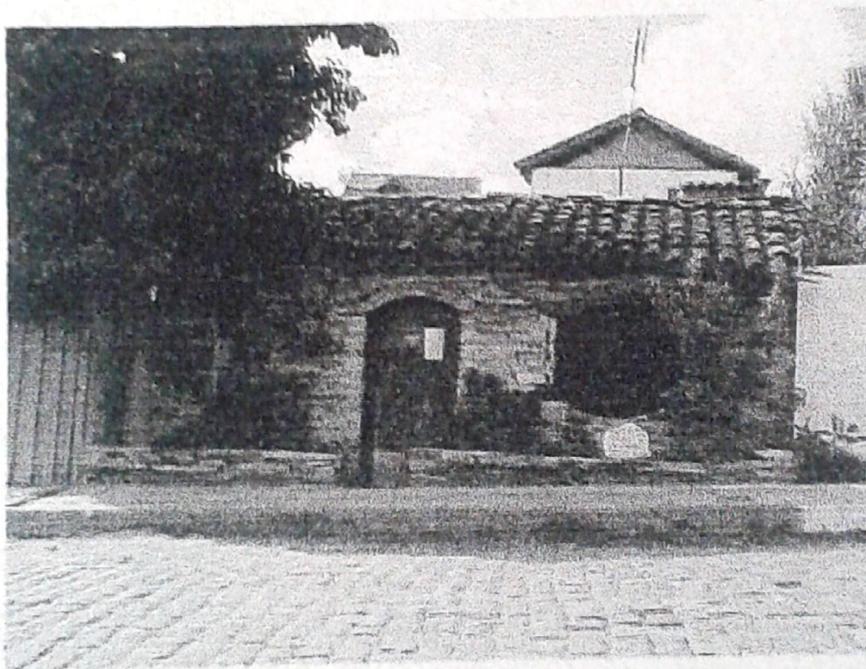
Edificação de construção recente erguida na mesma tipologia típica da cidade, com afastamento frontal, lateral esquerdo e de fundos, de planta regular e em um pavimento, tendo alguns anexos em sua parte posterior, inclusive um segundo pavimento. De uso comercial e com grande extensão de terreno, a construção encontra-se isolada no contexto urbano da cidade.

Estando recuada da rua e tendo à sua frente um jardim frontal sobre mureta de pedra aparente elevada, a edificação de estrutura monolítica e alvenaria de pedra tem suas paredes erguidas em pedra São Tomé aparente filetada e empilhada, assentada com junta seca. Possui dois vãos de abertura em arco curvo barroco com verga em peça de madeira maciça. A janela tem verga e peitoril curvo no mesmo sistema e é toda contornada em marco de madeira. Possui fechamento em duas folhas de abrir internamente em madeira maciça tipo calha com acabamento em verniz. O mesmo sistema se repete na porta de acesso.

Possui telhado em duas águas com cumeeira paralela à elevação frontal tendo engradamento em madeira e cobertura em telha colonial cerâmica curva. Possui beiral em caibro corrido aparente.

Tem como elementos integrados externos o jardim frontal com mureta em pedra, uma árvore de grande porte na lateral esquerda deste e portão de acesso secundário em chapa pintado de verde. encontra-se em uso comercial como pousada e em bom estado de conservação.

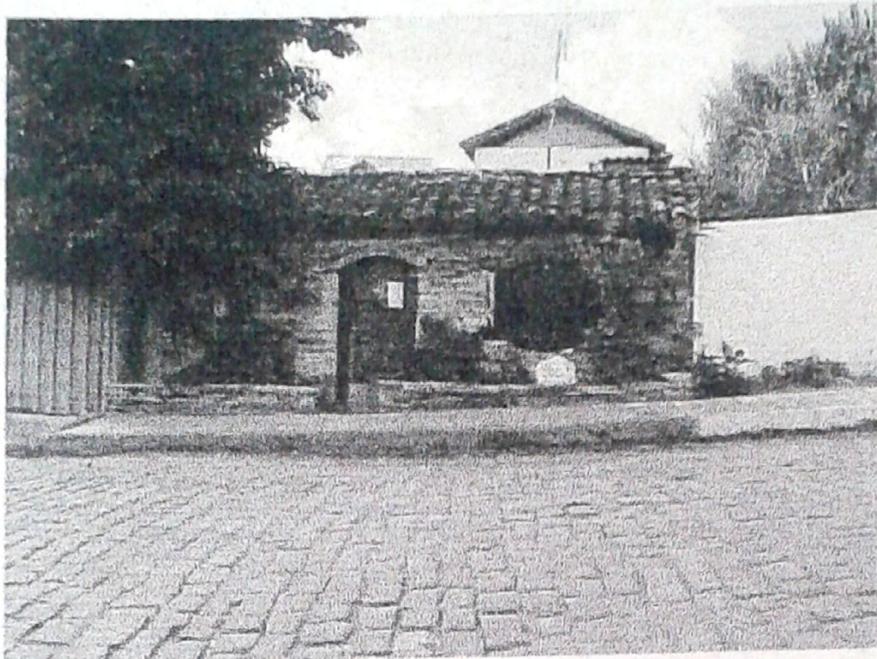
Nota-se substituição do piso da via pública de pedra São Tomé por paralelepípedo.

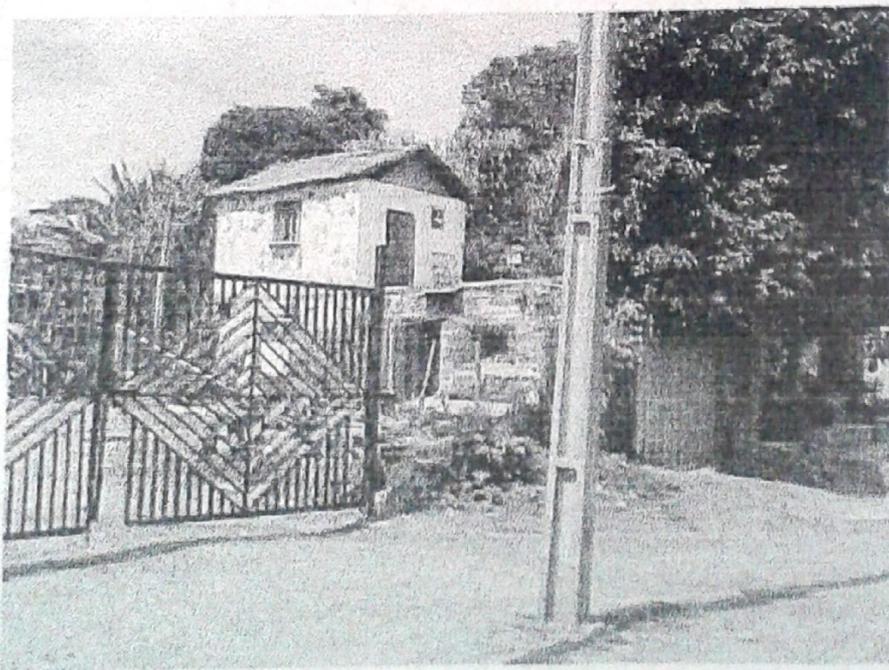
Faz-se necessário alertar para o risco de substituição e a mudança de coeficiente de aproveitamento desta área. Há tendência a verticalização. É preocupante a inserção da edificação entre espaços vazios e habitáveis.
