Designação: Ruína

Endereço: Rua Francisco Pinto de Souza n.º 14.

Prefeitura Municipal de São Thomé das Letras
Inventário de Proteção do Acervo Cultural – Estruturas Arquitetônicas e Urbanísticas
Subcategoria – Ruína

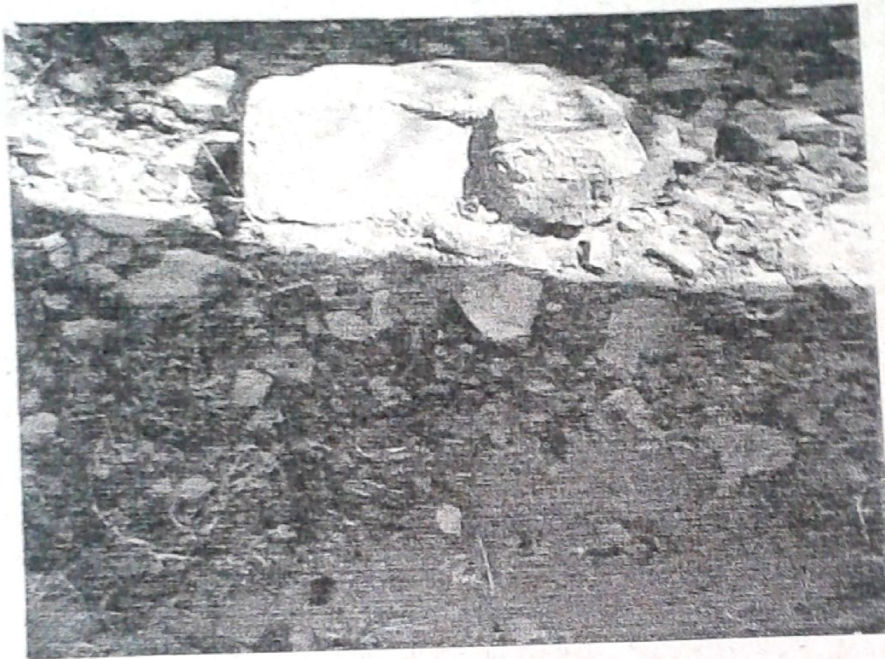
Regular, considerando-a como ruína. Proliferam-se ervas daninhas no interior afastamentos da edificação arruinada.
