**Distrito:** Sede

**Designação:** Sociedade Brasileira de Eubiose

**Endereço:** Rua Francisco Pinto de Souza, 201

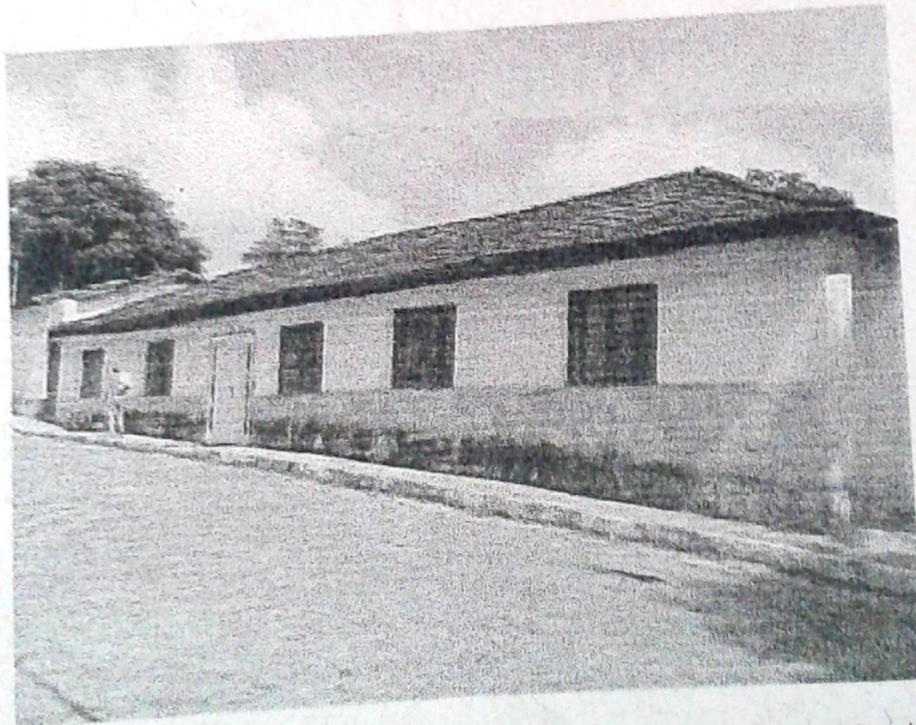
Arquitetura de uso institucional, inicialmente construída para uso residencial, constituída de dois volumes geminados, sendo o maior e de grande extensão frontal no alinhamento, e o menor em volume cego frontal recuado.

Construída no século XX, de planta regular, em nível ligeiramente acima da rua, em alvenaria de tijolo cerâmico e acabamento em reboco e pintura, tem extensa fachada frontal com seis vãos de abertura inclusive a porta de acesso. Estes vãos se constituem de cinco janelas em formato quadrado tendo vedação em quadros de vidro internamente e folhas de veneziana na face externa. Possuem ritmos e distanciamentos bem definidos e pintura diferenciada tipo barrado até seus peitoris. A porta de acesso encontra-se descaracterizada e substituída por outra em modelo atual. Esta é em madeira tipo almofada em duas folhas de abrir, tendo cada quadro um filete de vidro fixo na extremidade.

Seu telhado apoiado diretamente sobre as alvenarias tem quatro águas em quatro espigões, cumeeira paralela à elevação frontal, engradamento em madeira e cobertura em telha cerâmica francesa. Seu beiral forrado em madeira tem madeiramento maciço comido tipo cachorro com acabamentos retos.

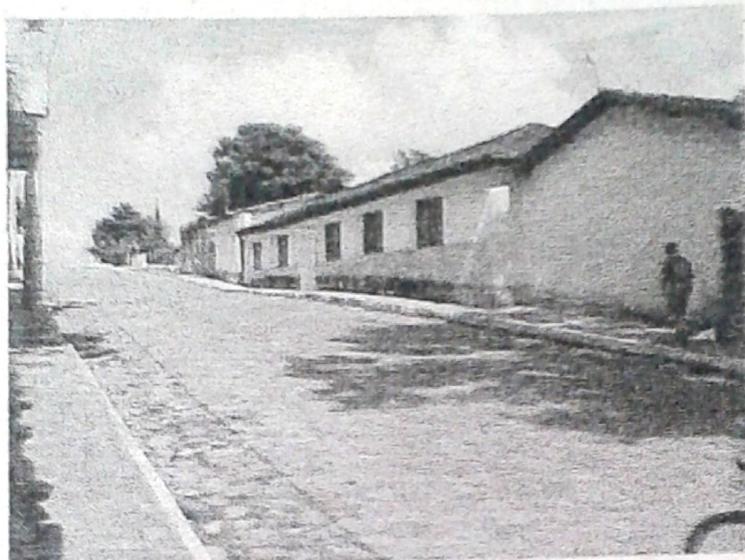
Destacam-se no entorno, o calçamento da via pública, árvores de grande porte e as edificações horizontais. Implanta a direita, tem-se a inventariada ruína da padaria.

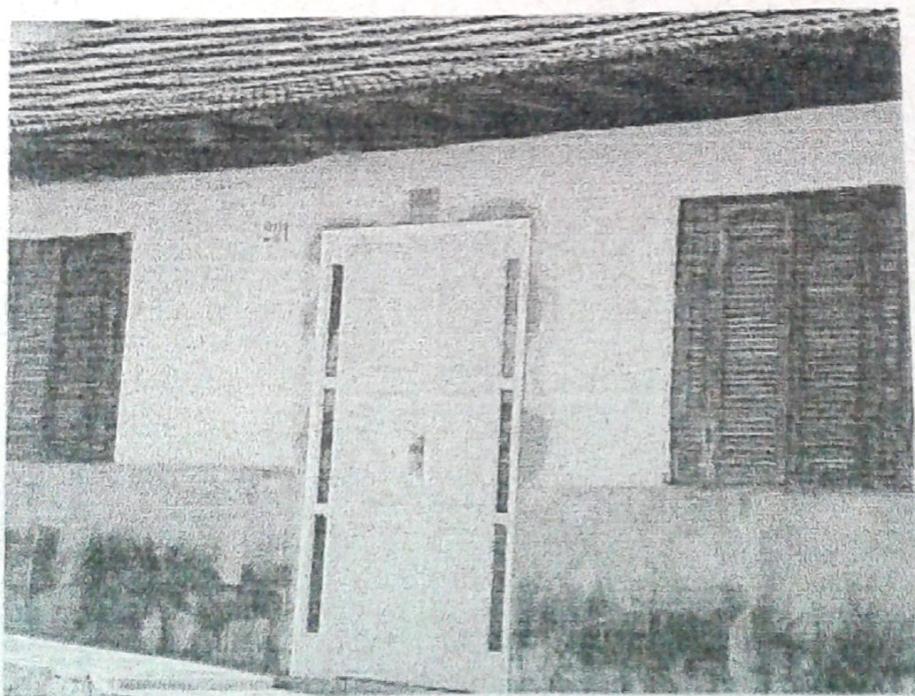
A porta de acesso encontra-se descaracterizada e substituída por outra em modelo atual. Esta é em madeira tipo almofada em duas folhas de abrir, tendo cada quadro um filete de vidro fixo na extremidade.

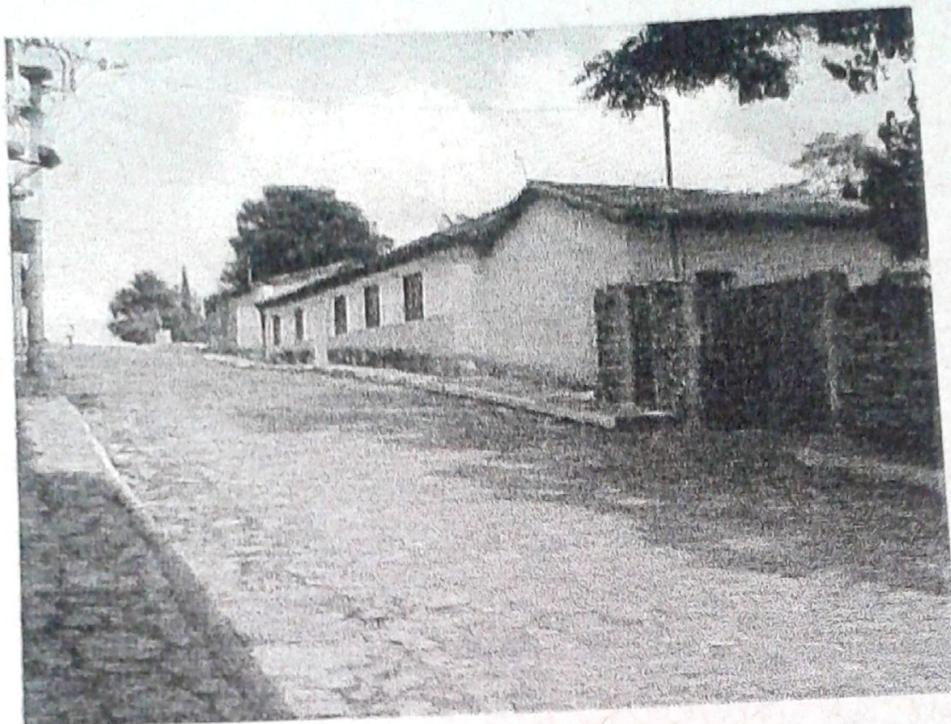
Seu anexo em sua lateral direita possui fachada frontal cega e empena superior tipo frontão que recebe a cumeeira do telhado em duas águas, perpendicular à rua.
