Prefeitura Municipal de nome São Thomé das Letras – MG

Residência D. Delva

01. Município	São Thomé das Letras
02. Distrito	Rural - Sobradinho
03. Designação	Residência D. Delva

09. Documentação Fotográfica

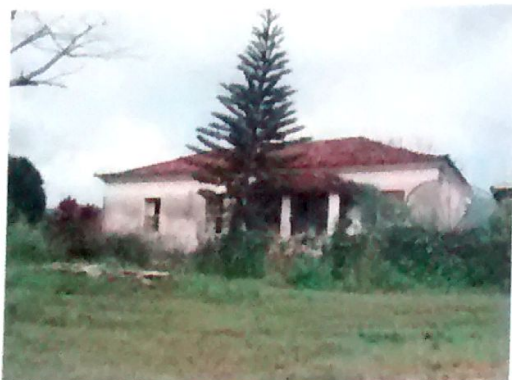
Foto 01- Fachada frontal da edificação
Município de São Thomé das Letras – MG
Adane Soares Marques | março - 2009

A fachada frontal da edificação se apresenta assimétrica onde uma pequena varanda descentralizada cria um volume sobressaindo da fachada e dando acesso a porta da sala. Duas janelas de madeira aparecem do lado esquerdo da varanda e uma janela no mesmo padrão do lado direito.

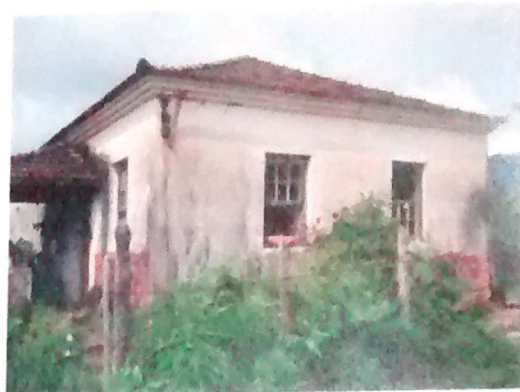
Foto 02- Fachada lateral da edificação
Município de São Thomé das Letras – MG
Adane Soares Marques | março - 2009

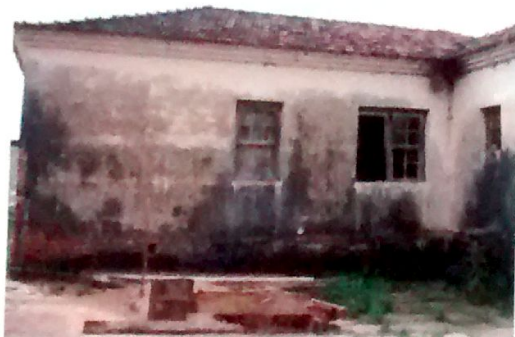
Foto 03- Fachada posterior da edificação
Município de São Thomé das Letras – MG
Adane Soares Marques | março - 2009

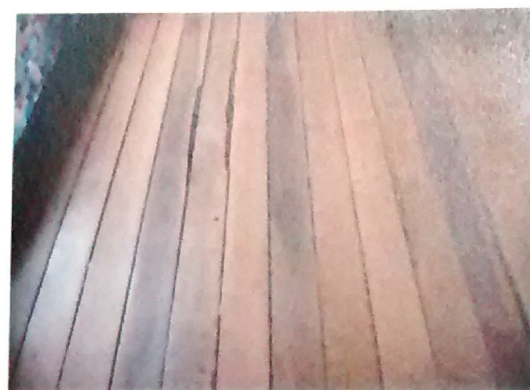
Foto 04- Piso de madeira de um dos quartos
Município de São Thomé das Letras – MG
Adane Soares Marques | março - 2009

A cobertura possui quatro águas com estrutura e forro de madeira nos quartos e de madeira treliçada na cozinha. O piso dos quartos e salas é assoalho de madeira; banheiro e cozinha cerâmica. A área interna conta com: cinco quartos, duas salas, cozinha, banheiro e dispensa. No corredor que liga a área íntima a área social existe um lavabo recuado na alvenaria. O piso dessa área apresenta problemas onde o contra piso cedeu e o revestimento afundou uma parte. Internamente os cômodos são pintados com tinta acrílica rosa. A área externa uma casa onde o filho mais novo Juliano irá morar e ao lado uma pequena garagem.

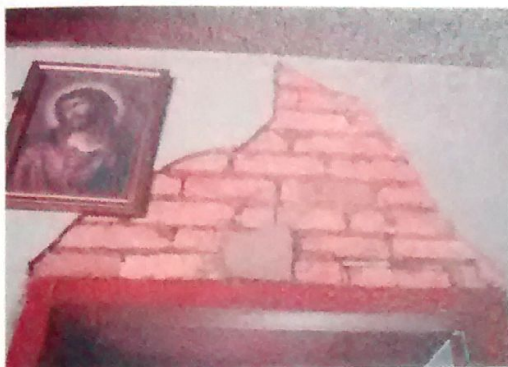
Foto 07- Detalhe aparente da alvenaria
Município de São Thomé das Letras – MG
Adane Soares Marques | março - 2009

O imóvel se encontra em bom estado de conservação não apresentando nenhum problema aparente na sua estrutura apenas algumas trincas no revestimento em função da dilatação dos materiais, porém os acabamentos estão apresentando muitos problemas. Em alguns pontos o revestimento está de descolando da alvenaria deixando-a aparente que o prejudica deixando-a mais exposta às intempéries e ação do tempo. A pintura da edificação está em péssimo estado de conservação. No piso na cozinha e do corredor foram encontrados problemas

Conservação diária de limpeza, reparo no revestimento da alvenaria que em alguns pontos encontram-se aparente e conseqüentemente reparos na pintura das paredes e manutenção periódica da cobertura.

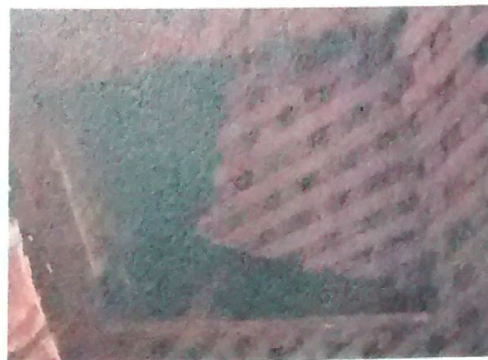
Foto 08- Detalhe do forro de madeira na cozinha
Município de São Thomé das Letras – MG
Adane Soares Marques | março - 2009

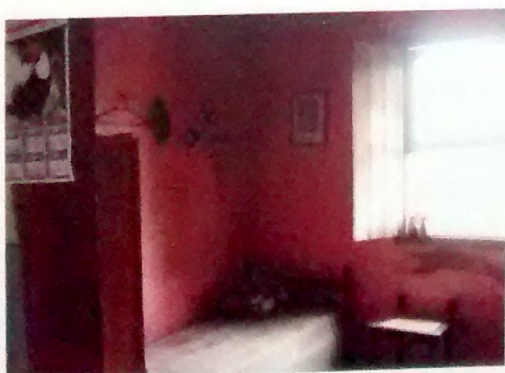
Foto 09- Detalhe de um dos quartos da edificação
Município de São Thomé das Letras – MG
Adane Soares Marques | março - 2009

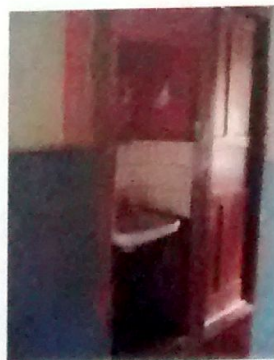
Foto 10- Detalhe do lavabo
Município de São Thomé das Letras – MG
Adane Soares Marques | março - 2009

Algumas pequenas intervenções de adequação foram feitas ao longo dos anos como a alteração de um quarto em sala o que antes existiam oito quartos hoje existe cinco quartos. Quando construiu a casa não tinha banheiro dentro da casa apenas o lavabo no corredor, foi construído um banheiro internamente foi quando colocou caixa d'água na casa que foi a 35 ou 40 anos atrás. Hoje onde existia esse banheiro passou a ser uma despensa e outro banheiro mais adequado foi construído onde era um quarto.
