**Prefeitura Municipal de São Thomé das Letras**  
*Inventário de Proteção do Acervo Cultural – Estruturas Arquitetônicas e Urbanísticas*  
Subcategoria – Ruína

**Designação:** Ruína

**Endereço:** Rua João Batista Neves

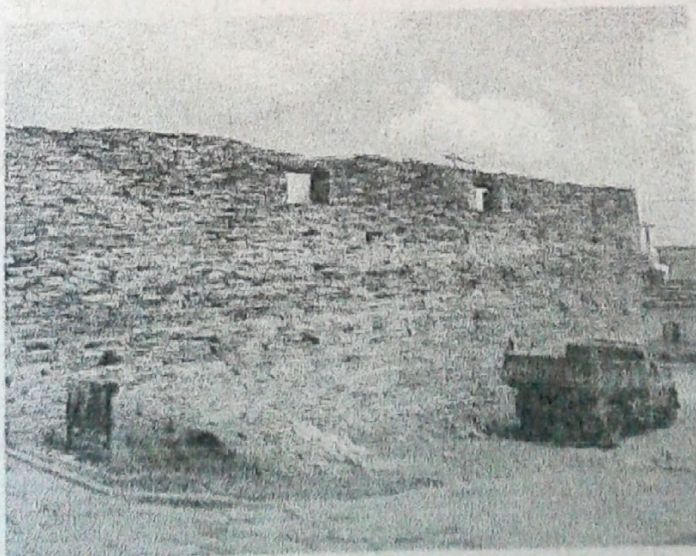
Fachada lateral esquerda

Erguida em terreno de esquina e inacabada até hoje, a ruína em levantamento encontra-se construída no alinhamento, no sistema construtivo de pedra aparente comum a várias construções da cidade, em nível acima da rua, formada por quatro paredes.

Com alicerces e alvenarias em pedra aparente São Tomé filetada e empilhada, com assentamento em junta seca, tendo em sua elevação frontal acabamento superior tipo platibanda inclinada. Nesta elevação possui três vãos de abertura inacabados e vedados. Se constitui basicamente de quatro paredes erguidas em pedra, tendo a parede da travessa João Batista Neves fechada com alvenaria de tijolo maciço, acabamento chapiscado e portão de ferro. Em sua elevação posterior tem-se dois vãos pequenos vazados.

Não apresenta piso acabado nem cobertura, encontra-se sem uso, isolada no contexto urbano, abandonada e em avançado estado de deterioração.

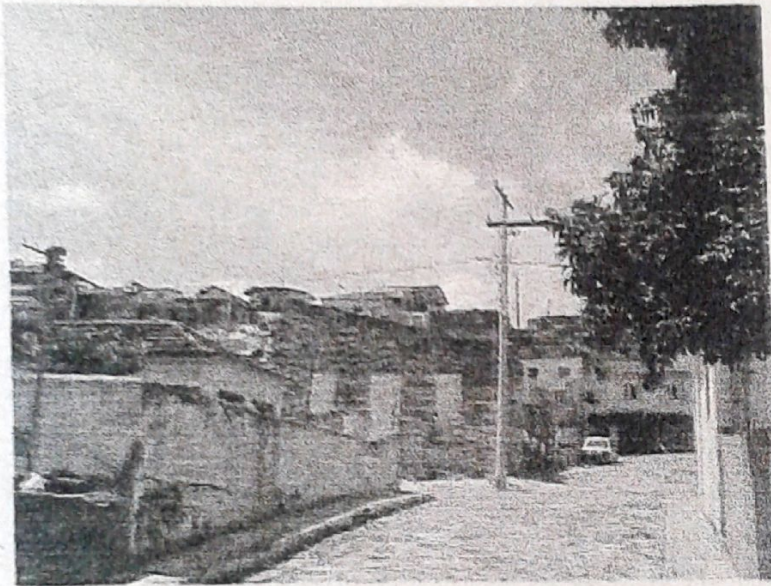
### **Análise do Entorno:**

O entorno possui dois elementos importantes, a calçamento da via pública, de pedra São Tomé e a horizontalidade das edificações.

Mas deve-se ressaltar que as edificações são vulneráveis a substituição e apresentam também possibilidade de ampliação. Deve-se estudar este tipo de intervenção na paisagem urbana, principalmente pela proximidade da ruína do centro histórico.
