Prefeitura Municipal de São Thomé das Letras – MG

Igreja de Nossa Senhora da Guia

01. Município	São Thomé das Letras
02. Distrito	Rural – Sobradinho
03. Designação	Igreja de Nossa Senhora da Guia

03.1. Motivação do Inventário

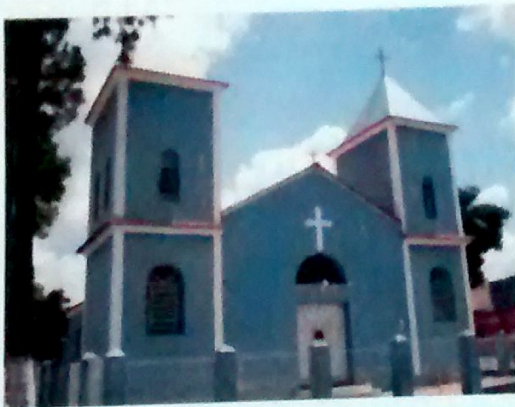
Foto 01- Fachada da Igreja de N. S. da Guia
Município de São Thomé das Letras – MG
Adane Soares Marques | março - 2009

A estrutura em concreto armado está em ótimas condições, devido às manutenções freqüentes. A alvenaria composta por tijolos cerâmicos e argamassa, está pintada em tons de azul cian e apresenta alguns problemas como desbotamento e soltura da camada de tinta ao longo de toda a fachada.

A fachada principal é marcada por duas grande torres laterais. Essas torres sobressaem do corpo principal da igreja e se destacam imponente. O fechamento das torres são feitas por um fechamento em forma piramidal e uma cruz e cada uma delas. Possui duas janelas basculantes arqueadas em metalon, pintadas com tinta á óleo, branca. A mesma fachada ainda possui uma porta em duas folhas em metalon, pintada com a mesma tinta das janelas, sendo decorada com elementos dourados e com fechadura simples.

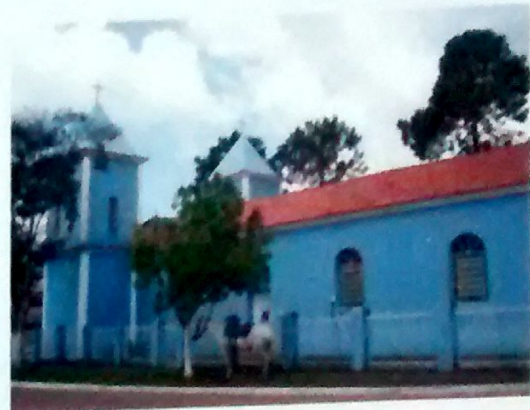
Foto 02 -Fachada lateral da Igreja de N. S. da Guia
Município de São Thomé das Letras – MG
Adane Soares Marques | março - 2009

Os vidros translúcidos e martelados. As fachadas laterais, idênticas, possuem três janelas e uma porta de uma folha e a fachada posterior não possui vãos. Internamente a edificação possui piso cerâmico 10x30 cm, nas cores terra-cota,

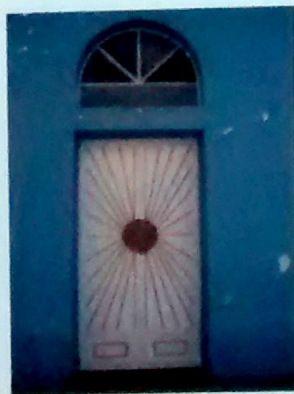
Foto 03- Detalhe da porta de entrada
Município de São Thomé das Letras – MG
Adane Soares Marques | março - 2009

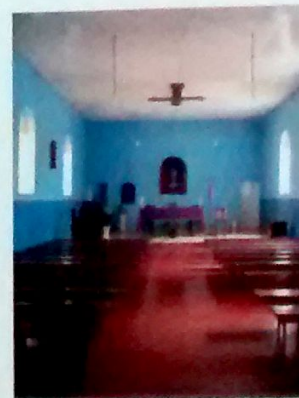
Foto 04- Vista interna da fachada
Município de São Thomé das Letras – MG
Adane Soares Marques | março - 2009

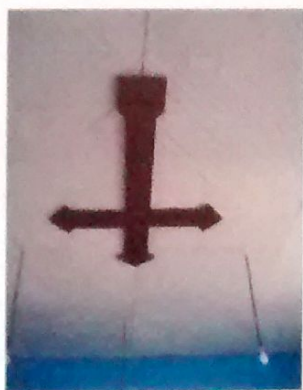
*Foto 05- Detalhe do forro
Município de São Thomé das Letras – MG
Adane Soares Marques | março - 2009*

O forro é plano de madeira em tabuado decorado, envernizado, contendo luminárias simples, pendentes e lâmpadas alógenas. A cobertura ocorre em duas águas perpendicular à rua onde as telhas se apresentam novas. A edificação possui sistema de água tratada, esgoto e energia elétrica. Internamente a igreja se desenvolve de forma simples. O piso é marron, o forro branco e as paredes azul cian.

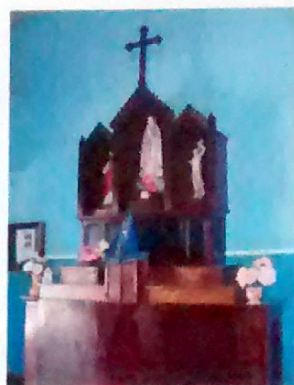
*Foto 06- Altar lateral
Município de São Thomé das Letras – MG
Adane Soares Marques | março - 2009*
